# Fiche Technique

NAPA 100025

OE OX 813/1  
BMW 11428575211

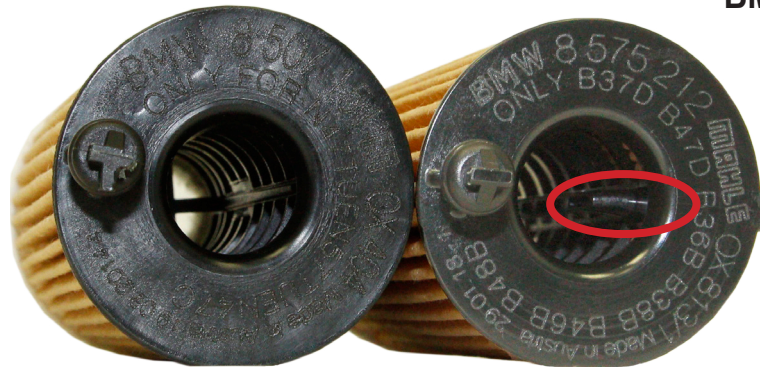
Le filtre 100025 NAPA n'est pas une pièce de rechange qui convient pour les véhicules sur lesquels il faut un filtre d'équipement d'origine (FEO) OX 813/1. Le filtre OX 813/1 possède une patte d'alignement à l'intérieur du tube central du filtre. La patte se place dans une fente du boîtier du filtre à huile afin de garantir un bon alignement lors de l'installation du filtre. Le filtre 100025 NAPA ne possède pas cette patte d'alignement et peut donc être mal installé et entraîner une faible pression d'huile lors du fonctionnement du véhicule.

**Le filtre de rechange NAPA correct pour le filtre d'origine OX813/1 (11428575211 BMW) sera bientôt disponible, avec le no 100358 NAPA.**

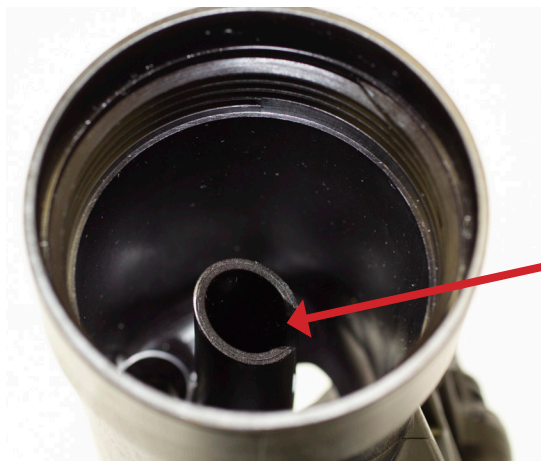
Boîtier du filtre

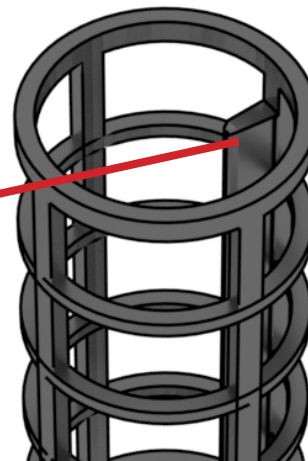
Patte d'alignement du tube central
