Boletín de Producto

NAPA 100025

OE OX 813/1
BMW 11428575211

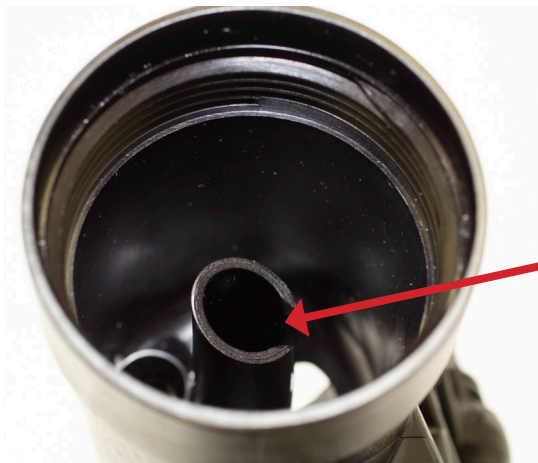
Cubierta de Filtro

NAPA 100025 no es un filtro de reemplazo apropiado para las aplicaciones que utilicen el filtro de equipo original (OE por sus siglas en inglés) OX 813/1. El OX 813/1 tiene una pestaña de alineación dentro del tubo central del filtro. La pestaña se encaja en una ranura en la cámara de aceite asegurando la alineación adecuada durante la instalación del filtro. NAPA 100025 no tiene la pestaña de alineación y se puede instalar incorrectamente, lo que da como resultado una baja presión del aceite durante la operación del vehículo.

El filtro de reemplazo correcto para el OE OX813/1 (BMW 11428575211) es el próximamente disponible NAPA 100358.
