Filters

Actualizaciones del producto en filtros de aceite con cartucho

ACTUALIZACIÓN DE LA FABRICACIÓN

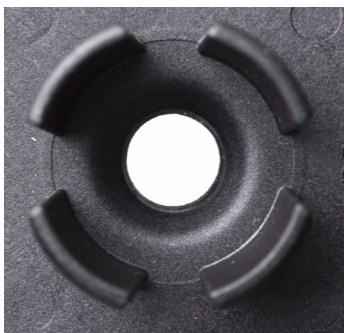
Parte superior de la tapa de extremo previa

Los modelos 1370, 7213, 7214, 7215 y 7311 utilizan un diseño que incorpora tapas de extremo con reborde y una válvula de derivación flotante libre que usa el resorte del equipo original en la columna de la caja.

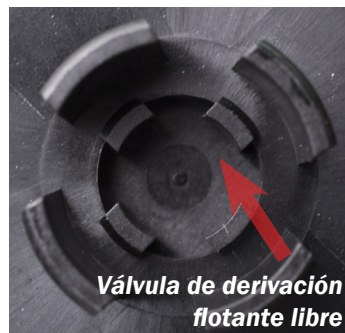
Updated end cap top with new bypass valve

El cambio más notable es el uso de la columna de la caja a resorte del equipo original para cerrar y cargar un tapón de válvula nuevamente diseñado que entra a presión dentro de la tapa de extremo superior.

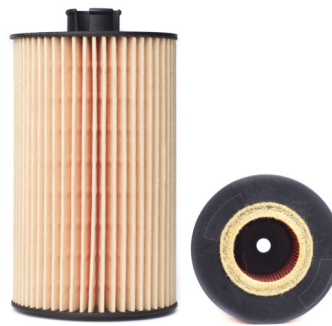
Ejemplo de sellado en el diseño previo

Todos los filtros son actualizados con modificaciones en la fabricación, incluyendo mayor resistencia en las tapas de extremo, tubos centrales; junto con un cambio por sellados de goma de nitrilo con mayor resistencia.

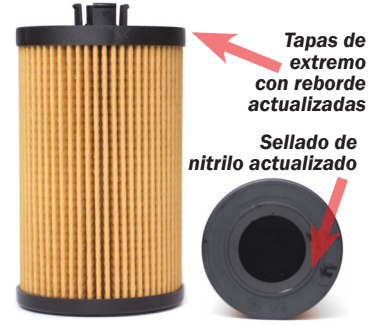
Ejemplo de sellado en el diseño actualizado
